# Koulu- ja linja-autokuljetusten tasoristeysturvallisuus

RATAOSAT LAHTI-HEINOLA JA LAHTI-LOVIISAN SATAMA

Liikenneviraston tutkimuksia ja selvityksiä 48/2014

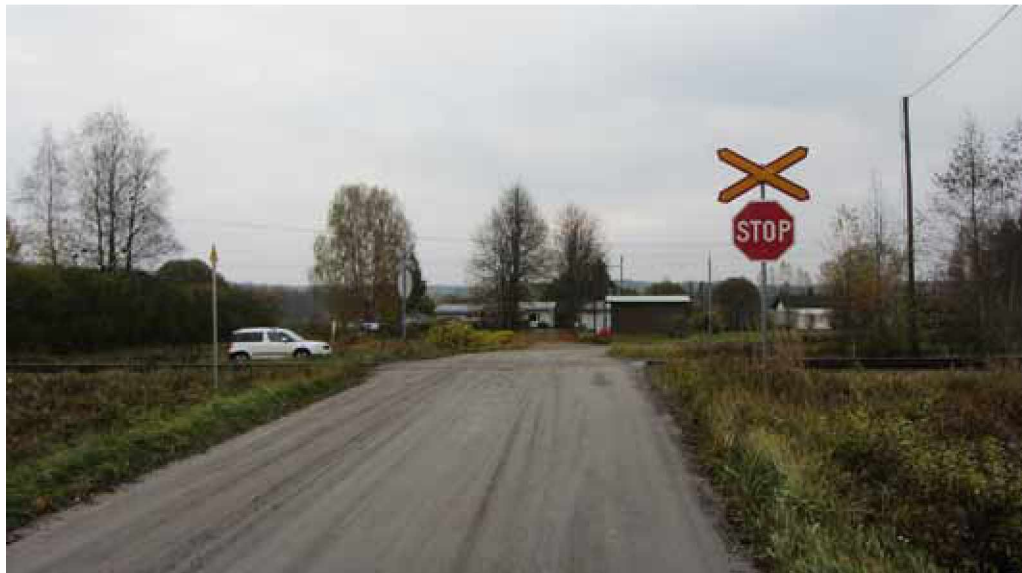
#### 4. Suurijärvi, Heinola (K)

Suurijärven varoituslaitteeton tasoristeys sijaitsee Suurijärventiellä Heinolassa. Suurijärventie on yksityistie ja sitä pitkin kulkee kahdesta kolmeen koulukuljetusta päivittäin. Tasoristeys sijaitsee pienen nyppylän päällä. Idästä tultaessa tasoristeys sijaitsee mutkan jälkeen, mutta tämä ei kuitenkaan haittaa tasoristeyksen havaitsemista. Tasoristeyksessä on tapahtunut 2000-luvulla yksi onnettomuus, mutta tasoristeystä käyttävä liikennöitsijä ei pitänyt tasoristeystä vaarallisena.

- Tasoristeyksen poistaminen rakentamalla tieyhteys Musterintieltä Musterinojantielle, mikäli tämä on teiden välissä kulkevan puron takia mahdollista. Uutta tietä tarvitaan noin 300 metriä.

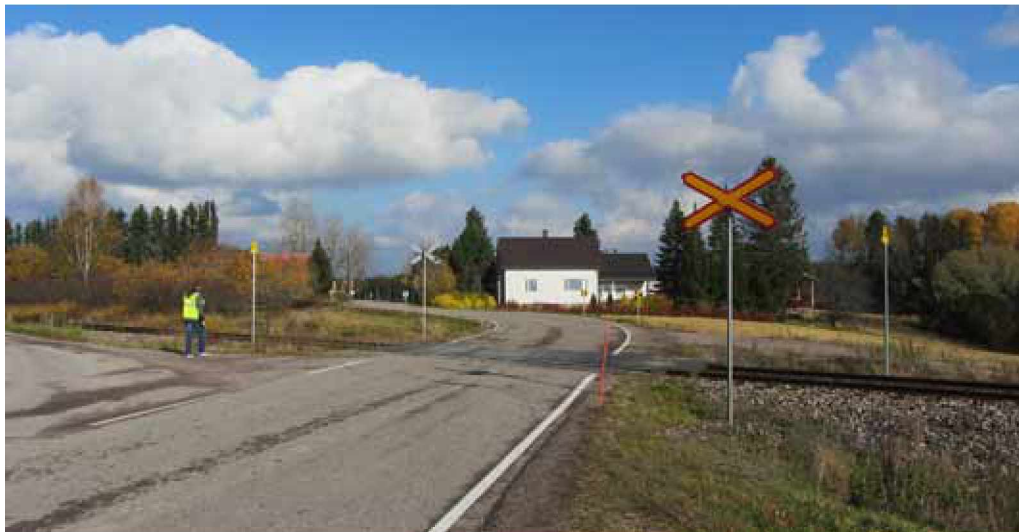
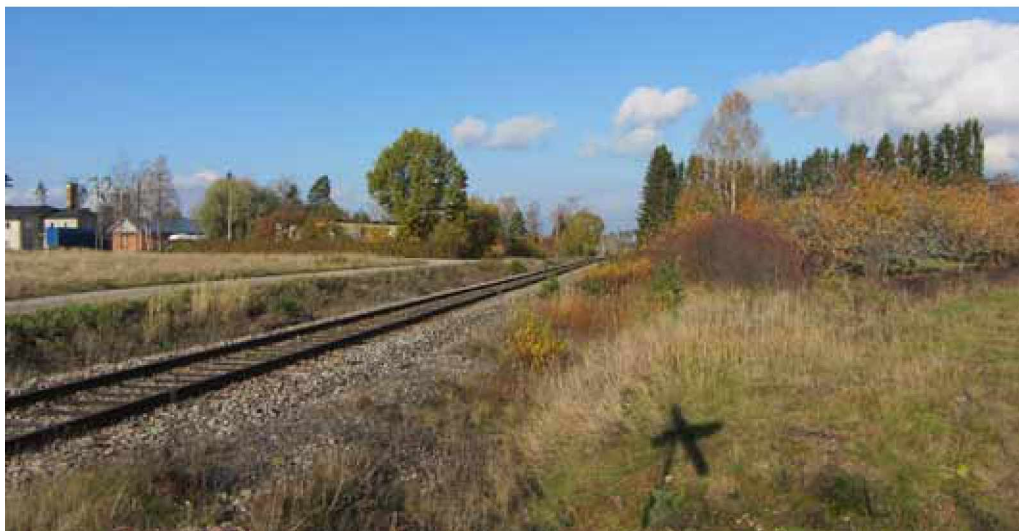
## 11. Lankila, Orimattila (L)

Lankilan varoituslaitteeton tasoristeys sijaitsee Lankilantiellä lähellä Pennalan kylää Orimattilassa. Lankilantie on maantie (14043) ja sitä pitkin kulkee Orimattilan palvelubussin reitti. Tasoristeyksestä on myös aikaisemmin kulkenut koulukuljetusreitti, mutta tällä hetkellä koulukuljetuksia ei tasoristeyksestä kulje. Tasoristeuksen länsipuolella on Pennalan koulu.

- Yksityistieliittymän (Asemantie) siirtäminen kauemmas tasoristeyksestä

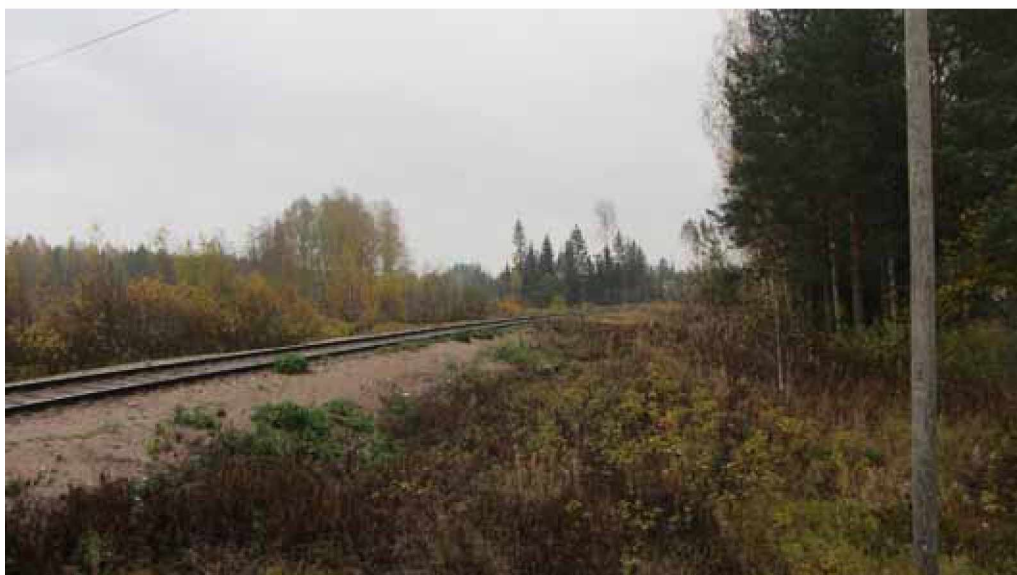
**21. Lippo, Lapinjärvi (L)**

Lipon tasoristeys sijaitsee Myrskyläntiellä Lapinjärvellä. Myrskyläntie on maantie ja sitä pitkin kulkee viisi linja-autovuoroa päivittäin. Tasoristeyskohdalla on purettu toinen raide, minkä takia puolipuomi sijaitsee kaukana radasta idästä tultaessa. Länneä tultaessa tasoristeys on jyrkähkön mäen alla. Tasoristeystä ei pidetty vaarallisena.

- Ei toimenpiteitä

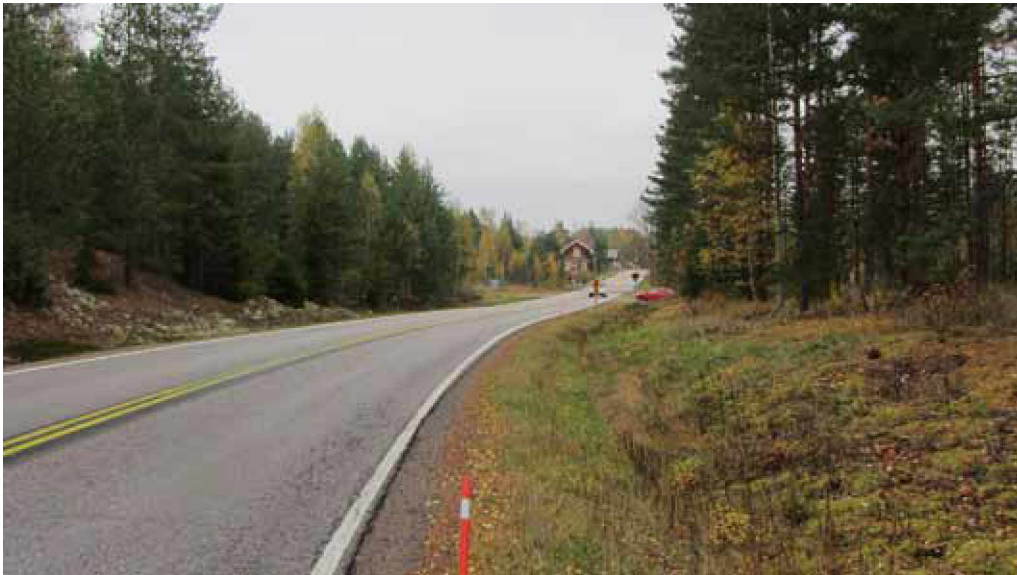
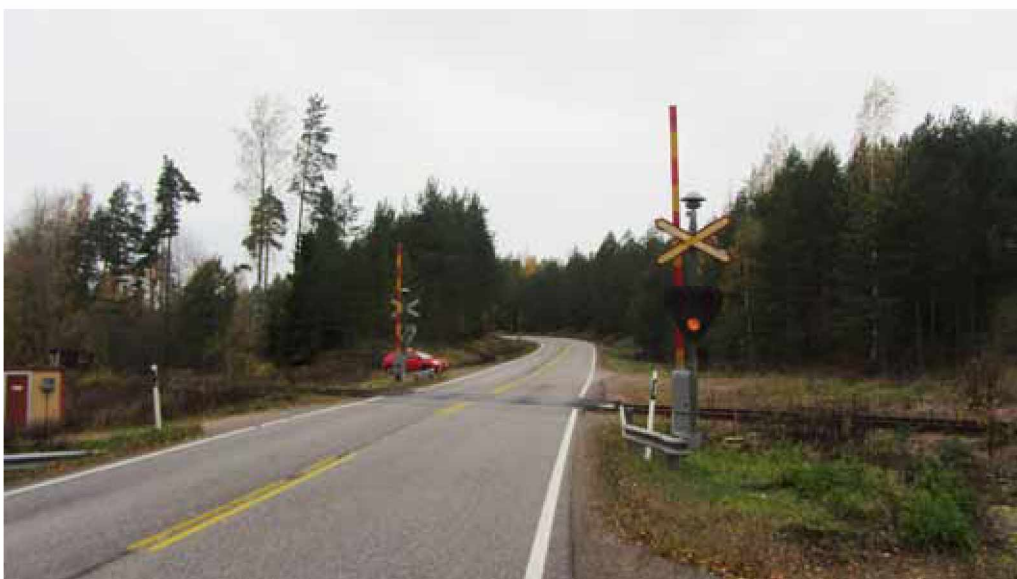
## 22. Anteruksentie, Loviisa (K, L)

Anteruksentien tasoristeys sijaitsee Lapinjärventiellä Loviisassa. Lapinjärventie on maantie (176) ja sitä pitkin kulkee lähes 20 koulukuljetusta sekä viisi linja-autovuoroa päivittäin. Tasoristeyksessä on vilkas ajoneuvoliikenne keskimääräisen vuorokausiliikenteen ollessa noin 900 ajoneuvoa. Tasoristeys sijaitsee mäen alla lännestä tultaessa minkä lisäksi tie ja rata risteävät jyrkässä kulmassa. Yksi tasoristeyksestä ajava koulu-  
kuljetusyrittäjä piti tasoristeystä vaarallisena.

- Tasoristeysmerkin vaihto idästä tultaessa

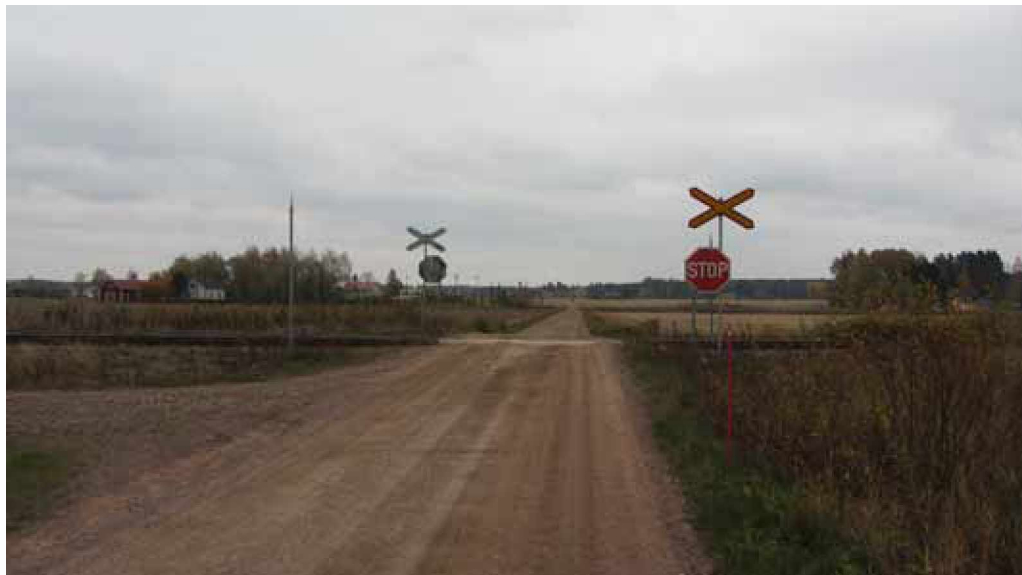
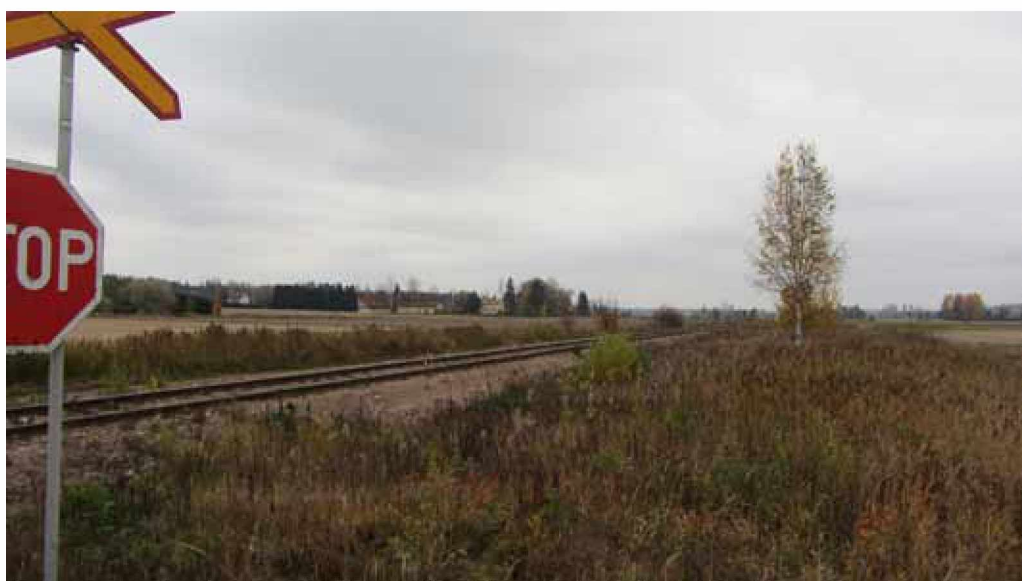
### 23. Meijeri, Loviisa (K)

Meijerin varoituslaitteeton tasoristeys sijaitsee yksityistiellä nimeltä Smiditåget. Tasoristeyksestä kulkee keskimäärin seitsemän koulukuljetusta päivittäin. Tasoristeys sijaitsee keskellä peltoaukeaa minkä vuoksi näkemät ovat joka suuntaan hyvät. STOP-merkin kohdalle pysähdyttäessä radanvarren pusikot haittaavat jonkin verran näkemiä. Odotustasanne on todella kapea, noin neljä metriä, joten kaksi ajoneuvoa ei mahdu kohtaamaan tasoristeyksessä. Tasoristeystä ei kuitenkaan pidetty vaarallisena.

- Tasoristeuksen käyttö koulukuljetuksissa lopetetaan ja kuljetukset siirretään käyttämään Skinnarbyntien tasoristeystä.

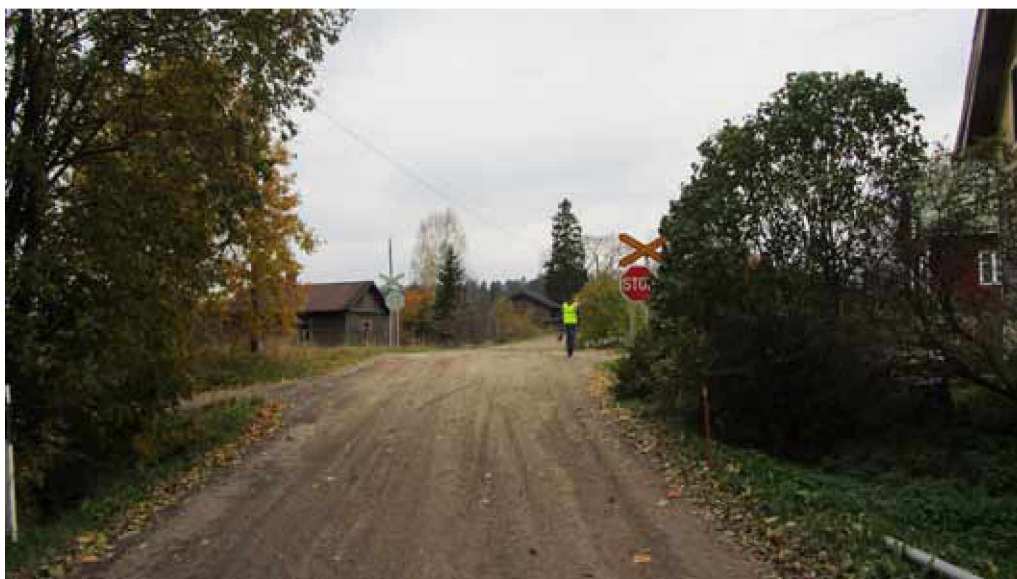
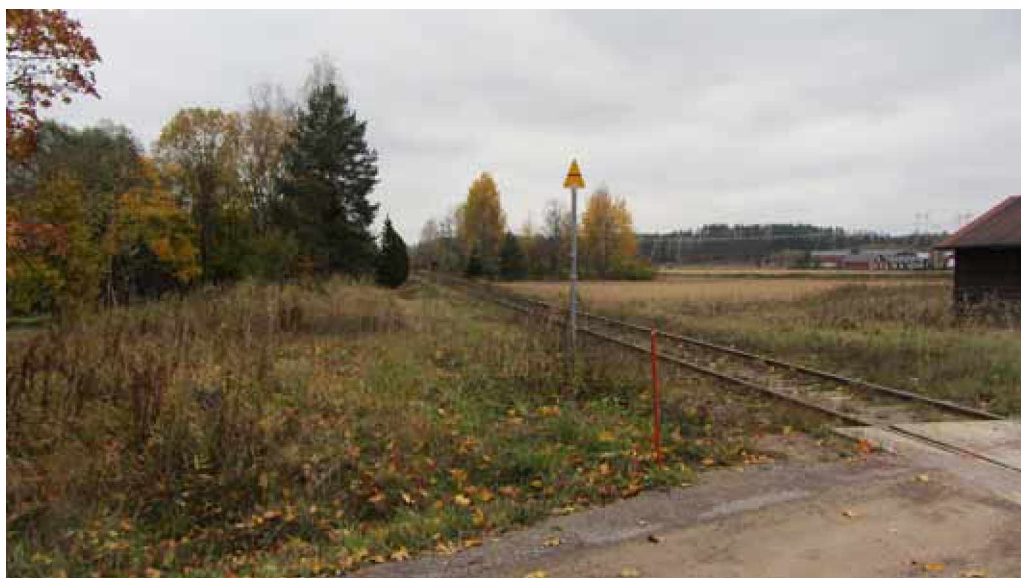
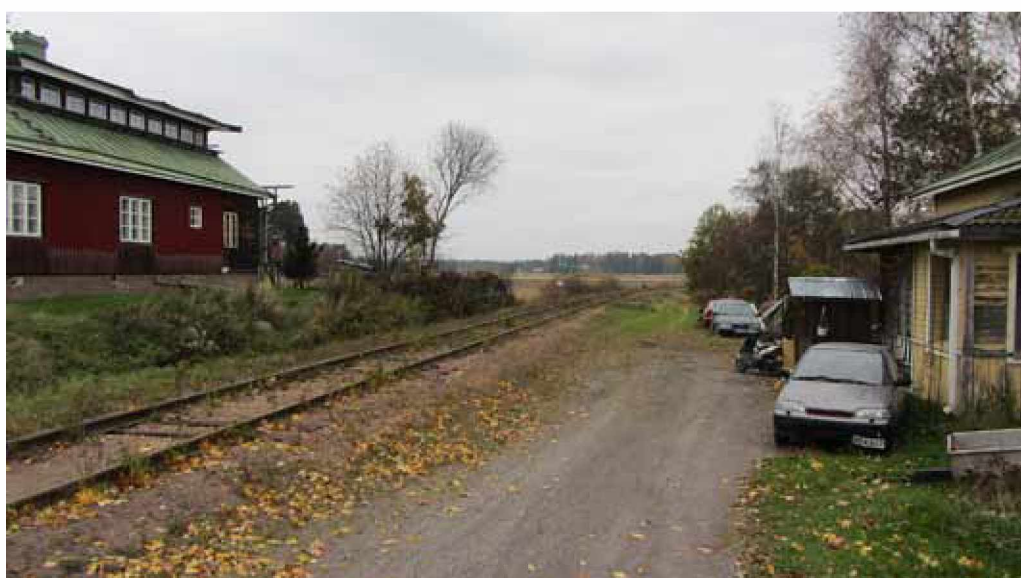
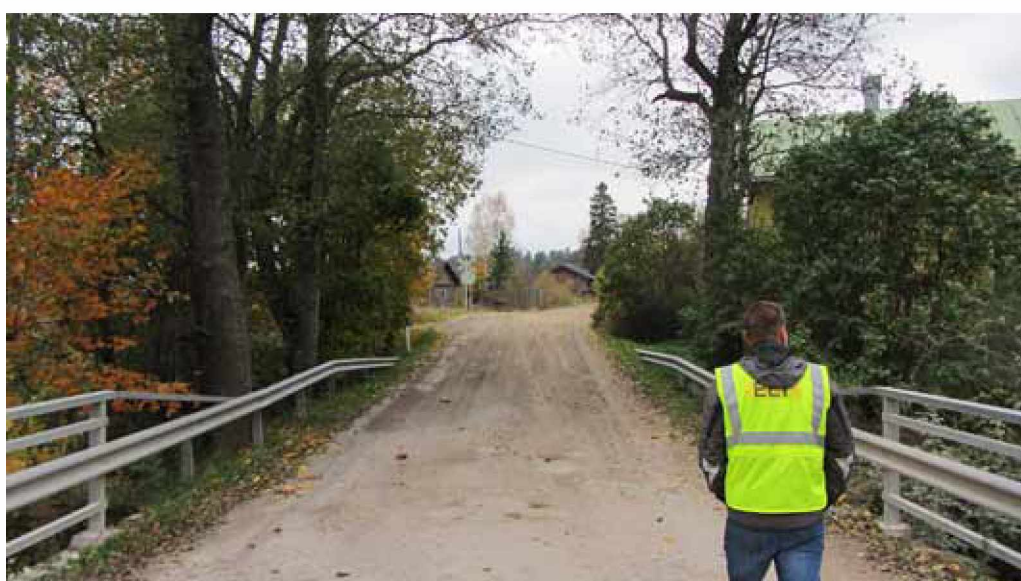
## 24. Kuggom, Loviisa (K)

Kuggomin varoituslaitteeton tasoristeys sijaitsee Paavalinkyläntiellä Loviisassa. Tasoristeyksestä kulkee yli kymmenen koulukuljetusta päivittäin joista osa ajetaan linja-autolla. Näkemät idästä tultaessa jäävät todella lyhyiksi radan mutkan ja radan varren puuston takia. Länneestä tultaessa näkemät avautuvat myöhään, mutta ovat kuitenkin täysiä. Tie nousee idästä tultaessa joen ylittävältä sillalta melko jyrkästi tasoristeykseen ja ylittää radan jyrkässä kulmassa. Muutama metri tasoristeuksen itäpuolella on tonttiliittymä. Idästä tultaessa tasoristeysristeysmerkki jää pensaan taakse, mikä vaikeuttaa tasoristeuksen havainnoimista. Tasoristeuksen kymmenen vuoden onnettomuusennuste on rataosan korkein, 0,48 onnettomuutta. Tasoristeyksessä onkin sattunut kaksi onnettomuutta 2000-luvulla. Yksi tasoristeyksestä ajava koulukuljetusyrittäjä piti tasoristeystä vaarallisena.

- Koulukuljetukset siirretään mahdollisuuksien mukaan pois tasoristeyksestä Skinnarbyntien tasoristeykseen. Etenkin tasoristeuksen ylittämistä suunnassa idästä länteen tulee välttää.
- Linja-autoliikenne siirretään pois tasoristeyksestä Skinnarbyntien tasoristeykseen
- Tasoristeykseen asetetaan kuorma- ja linja-autojen sekä ajoneuvoyhdistelmien ajokielto
- Tasoristeykseen lisätään toinen tasoristeysmerkki tien vasemmalle puolelle idästä tultaessa
- Tasoristeykseen asetetaan junille nopeusrajoitus 20 km/h. Mikäli puustoa saadaan raivattua tasoristeuksen eteläpuolelta, riittää nopeusrajoitus 40 km/h. Tällöin ajokiellot ovat tarpeettomia.

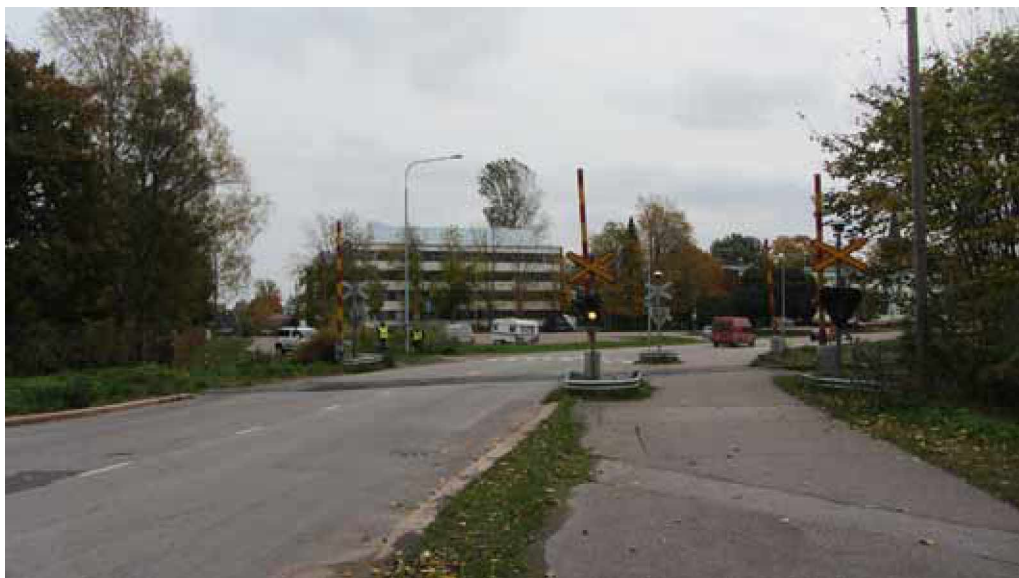
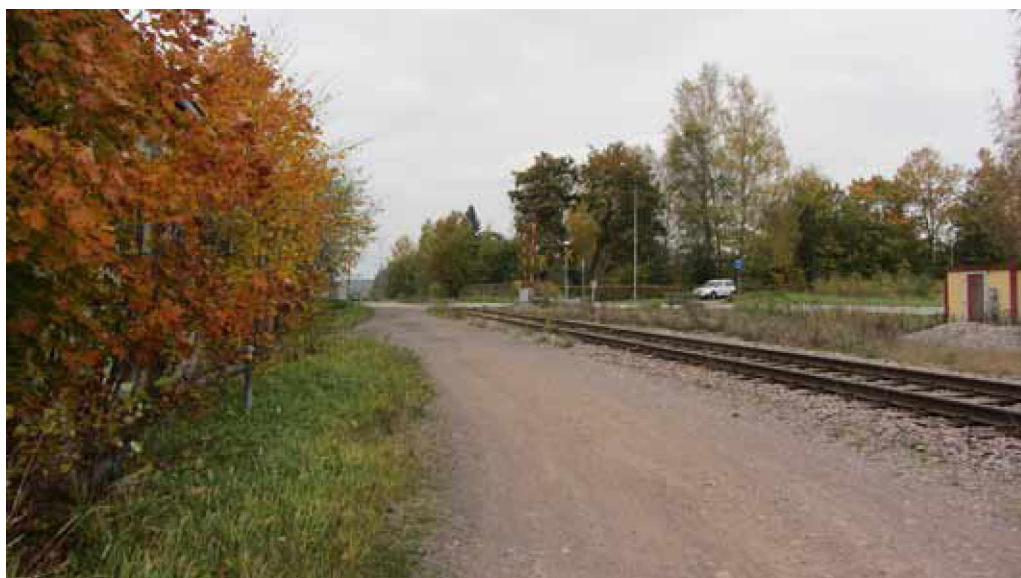
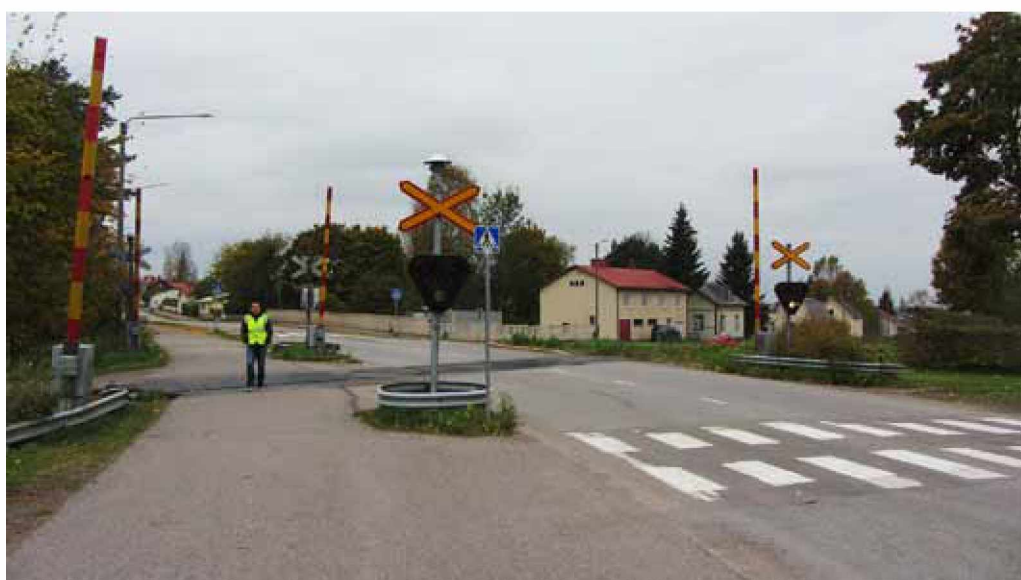
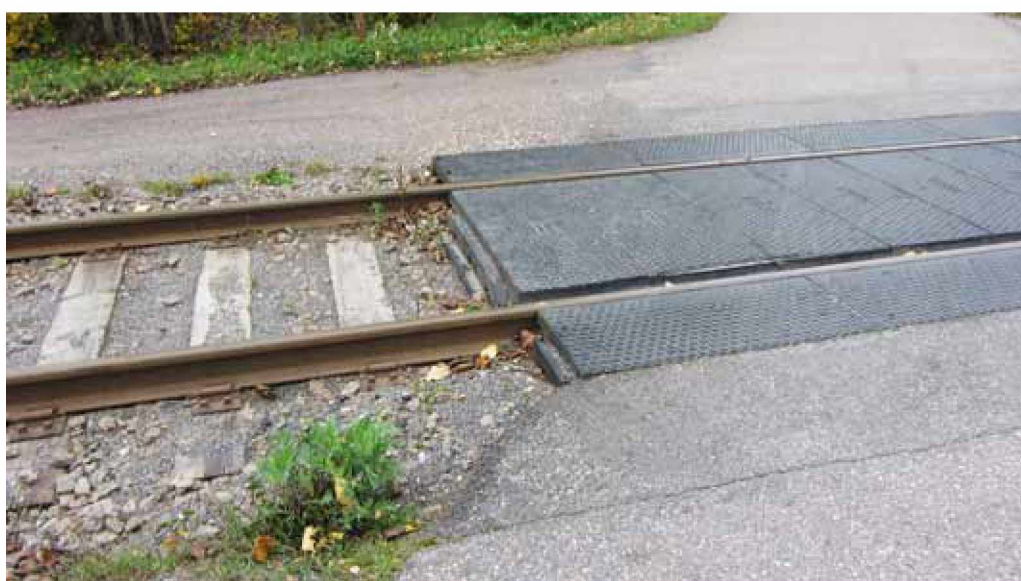
## 25. Porvoonkatu, Loviisa (K, L)

Porvoonkadun tasoristeys sijaitsee lähellä Loviisan keskustaa. Tasoristeuksen ylittävä katu on tasoristeuksen länsipuolella nimeltään Porvoonkatu ja itäpuolella Sibeliuksenkatu. Tasoristeuksen ylittää päivittäin kymmenen koulukuljetusta, minkä lisäksi tasoristeuksen kautta kulkee Loviisan paikallisliikenteen reitti. Tasoristeuksen ylittää päivittäin yhdeksän linja-autovuoroa. Tasoristeuksessa on myös erittäin vilkas ajoneuvoliikenne keskimääräisen vuorokausiliikenteen ollessa noin 2800 ajoneuvoa.

Tasoristeuksen pohjoispuolella kulkeva kevyen liikenteen väylä katkeaa tasoristeuksen kohdalla, minkä takia heti tasoristeuksen itäpuolella on kadun ylittävä suojatie. Välittömästi tasoristeuksen länsipuolella on huoltotien liittymä. Myös Gislominkadun liittymä sijaitsee lähellä tasoristeystä. Kevyen liikenteen väylällä tasoristeyskansi on hieman liian lyhyt. Tasoristeystä ei pidetty vaarallisena.

- Puolipuumilaitteistoa suojaavan kaiteen pidentäminen tien oikealla puolella idästä tultaessa. Tällä saadaan estettyä, että kevyt liikenne ei ylitä tasoristeystä väärästä kohdasta.
- Tasoristeyskannen korvaaminen pidemmällä kannella.
- Huoltotien liittymän sulkeminen, tai mikäli sulkeminen ei ole mahdollista ajokielto-merkkien lisääminen.

- Kevyen liikenteen väylä jatketaan tasoristeuksen yli tien pohjoispuolella. Vaarallinen suojatie poistetaan radan itäpuolelta.
- Gislomintien liittymän sulkemista on syytä harkita. Korvaavat katuyhteydet ovat jo olemassa.

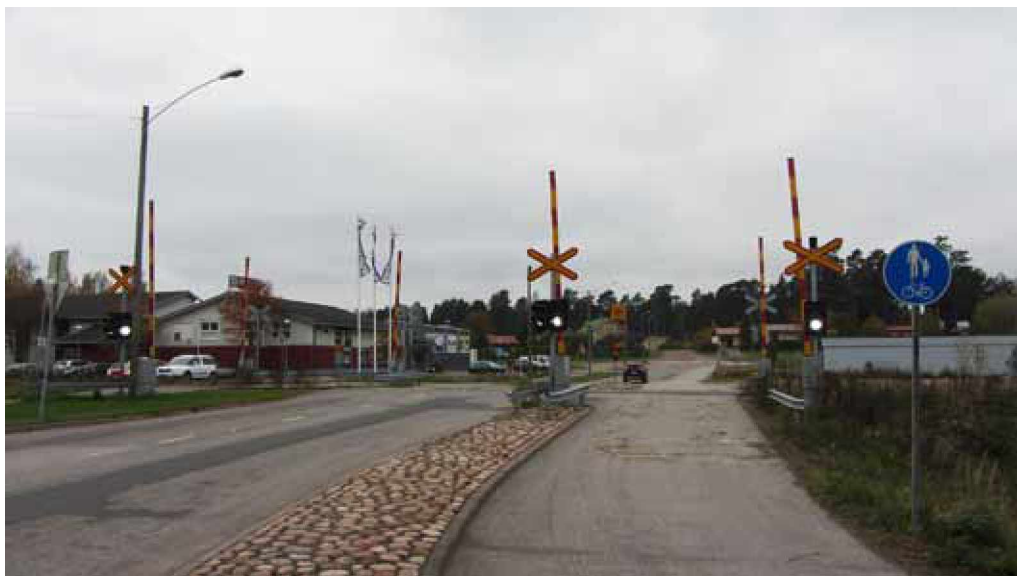
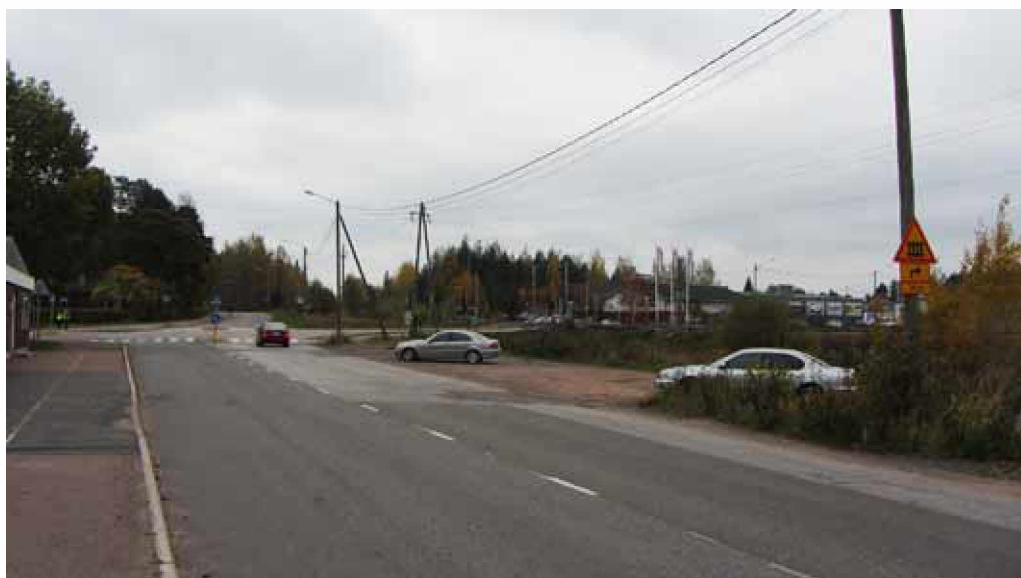
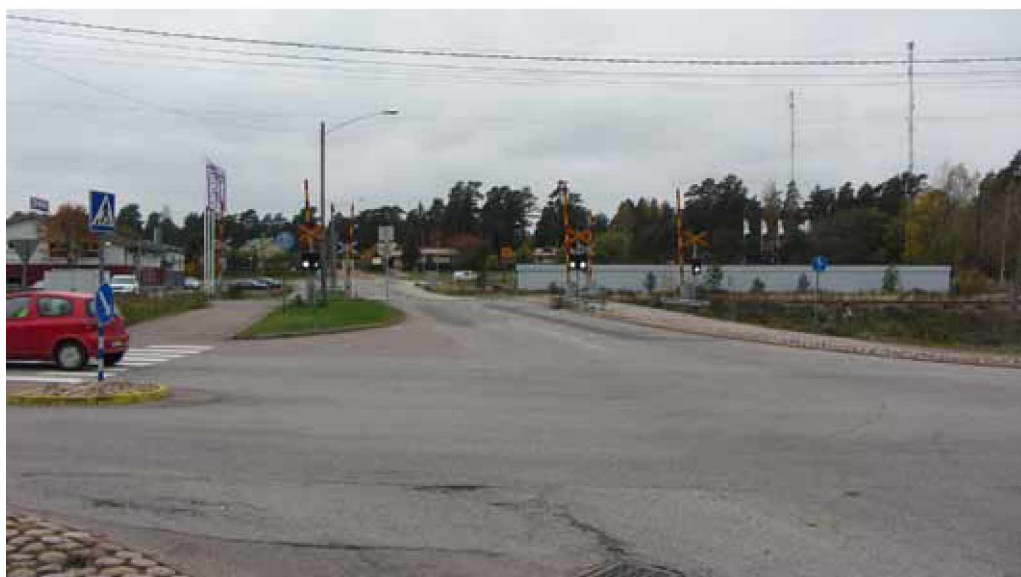
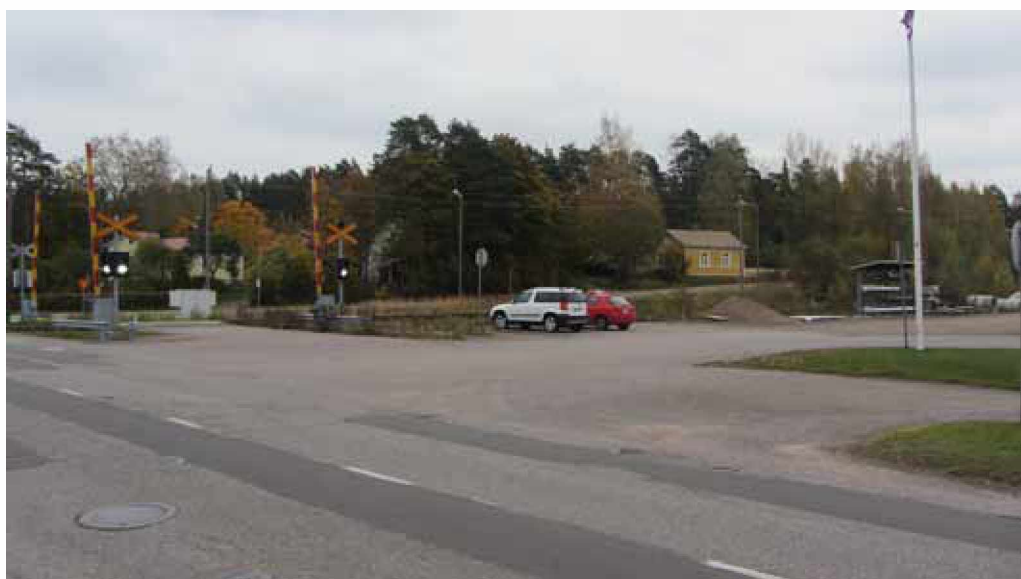
## 26. Rauhalantie, Loviisa (K, L)

Rauhalantien tasoristeys sijaitsee katuverkolla lähellä Loviisan keskustaa. Tasoristeyskseen ylittää päivittäin kahdeksan koulukuljetusta, minkä lisäksi tasoristeyskseen kautta kulkee Loviisan paikallisliikenteen reitti. Tasoristeyskseen ylittää päivittäin yli 20 linja-autovuoroa. Tasoristeyksessä on myös erittäin vilkas ajoneuvoliikenne keskimääräisen vuorokausiliikenteen ollessa noin 2700 ajoneuvoa.

Noin 20 metriä tasoristeyskseen itäpuolella on Ratakadun/Läntisen Harjutien liittymä, missä tasoristeyskseen tulijalla on väistämismisvelvollisuus. Tasoristeyskseen länsipuolella on erittäin leveä tonttiliittymä. Tasoristeyksessä tapahtui kuolemaan johtanut onnettomuus vuonna 2009, minkä jälkeen siihen asennettiin puolipuumilaitos. Tasoristeystä ei pidetty vaarallisena.

- Väistämismisvelvollisuuden muuttaminen siten, että tasoristeyskseen tulijalla ei ole väistämismisvelvollisuutta.

- Radan länsipuolella olevan tonttiliittymän sulkeminen. Kiinteistön tontille ajo voidaan hoitaa jo olemassa olevan läntisemmän liittymän kautta.

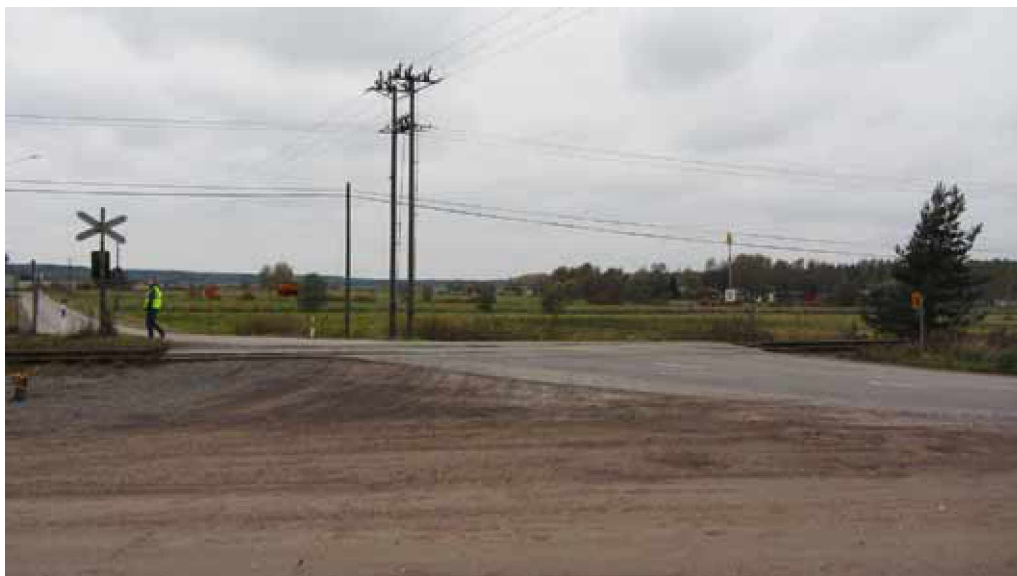
## 28. Valko-Läntinen (Bella), Loviisa (L)

Tasoristeys Valko-Läntinen (Bella) sijaitsee Vanhalla Valkontieellä lähellä Loviisan keskustaa. Vanha Valkontie on merkitty tasoristeysrekisterissä yksityistieksi, mutta on oletettavaa tien luonteen perusteella että kyseessä on katu. Tasoristeuksen kautta kulkee paikallisliikenteen reitti, tasoristeuksen ylittää yli 25 linja-autovuoroa päivittäin. Tasoristeuksessa on myös vilkas ajoneuvoliikenne keskimääräisen vuorokausiliikenteen ollessa noin 700 ajoneuvoa.

Tasoristeys on varustettu ainoastaan valo- ja äänivaroitulaitoksella. Heti tasoristeuksen itäpuolella on Pitkäsaarentien erittäin leveä liittymä. Idästä tultaessa tasoristeys on heti mutkan jälkeen, mikä vaikeuttaa näkemistä oikealle radan suuntaan. Kyseiseen suuntaan näkemät jäävät myös hieman vajaaksi. Lännestä tultaessa tie nousee loivasti tasoristeukseen. Tasoristeuksessa on sattunut 2000-luvulla yksi onnettomuus, mutta tasoristeystä ei pidetty vaarallisena.

- Pitkäsaarentien liittymän uudelleen järjestely ja siirto niin kauas tasoristeuksesta kuin nykyisellä liittymäpaikalla on mahdollista

- Valo- ja äänivaroitulaitoksen korvaaminen puolipuumilaitoksella

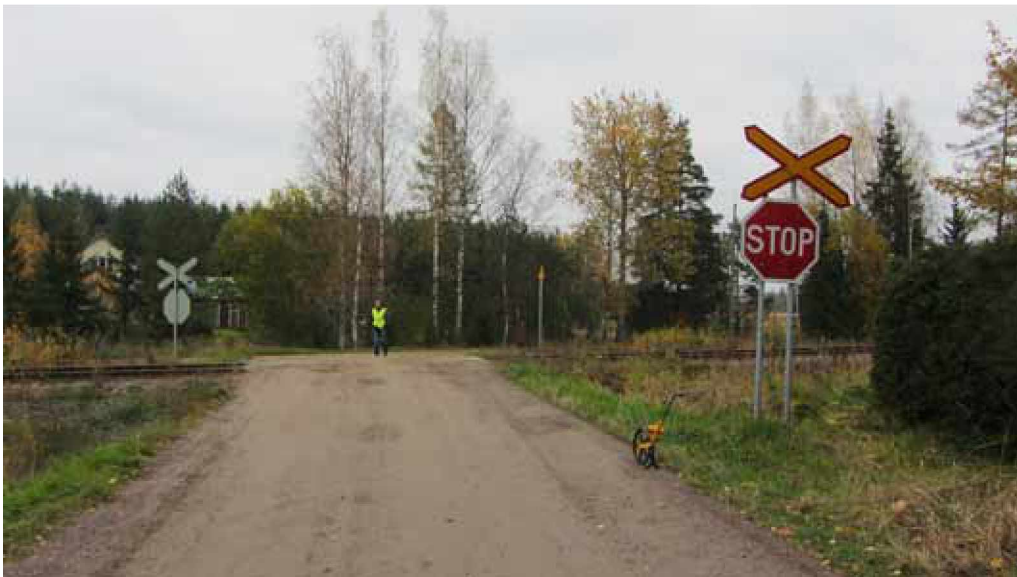
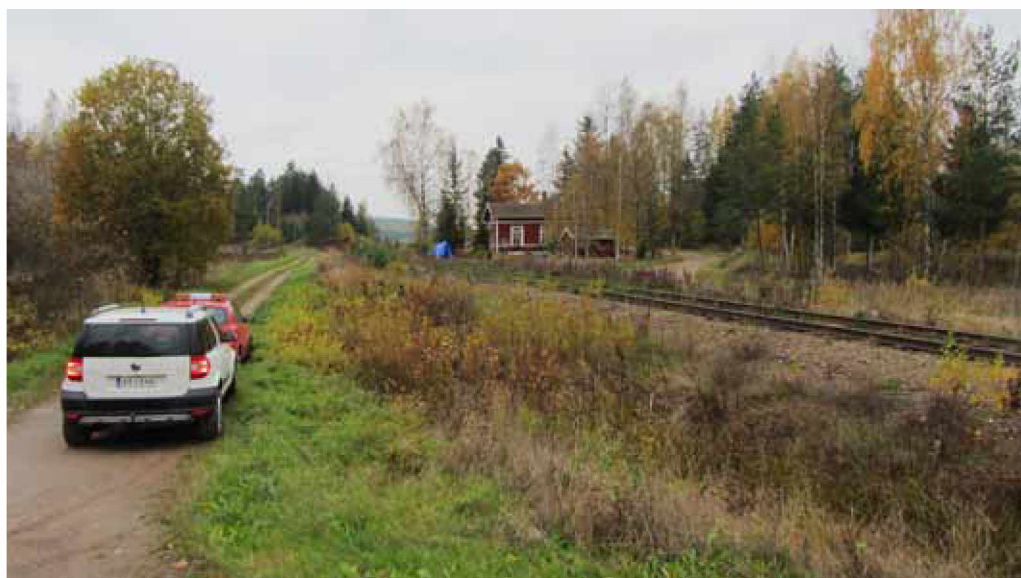
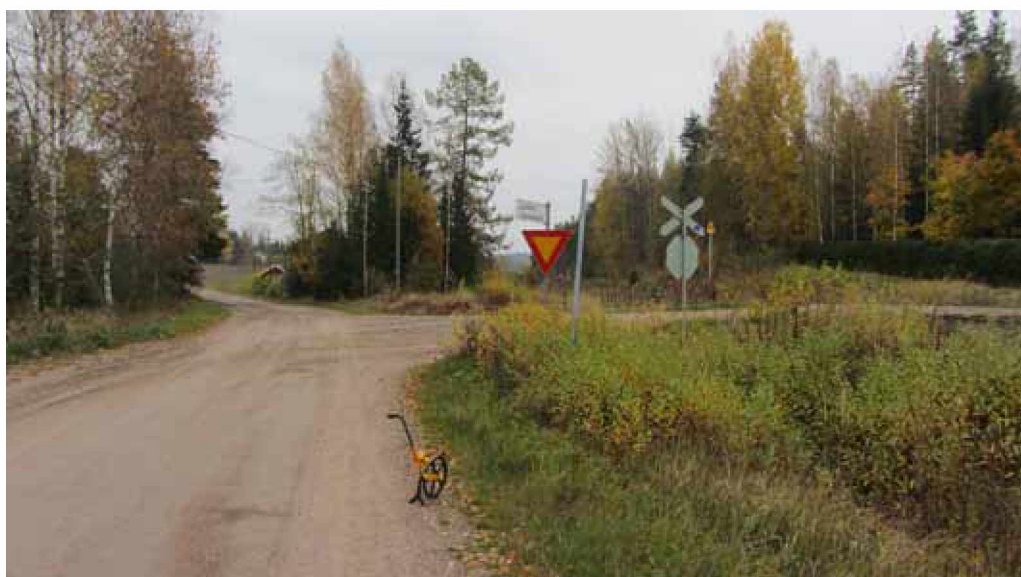
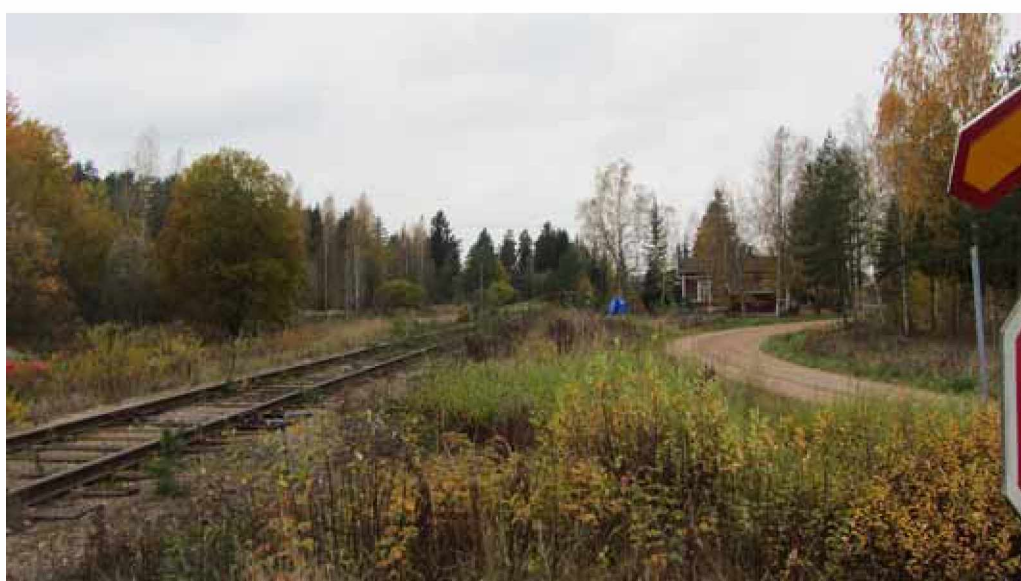
### 30. Raskala, Lapinjärvi

Raskalan tasoristeys sijaitsee Asematiellä (maantie 11895) Lapinjärvellä. Tiellä on hiljainen liikenne keskimääräisen vuorokausiliikenteen ollessa ainoastaan hieman yli 100. Tasoristeyksessä on huonot näkemät idästä oikealle radan mutkan vuoksi. Myös lännestä vasemmalle näkemät jäävät liian lyhyiksi. Tie ja rata risteävät jyrkässä kulmassa. Heti tasoristeuksen itäpuolella on Lipontien liittymä, mistä tie nousee tasoristeykseen. Idästä tultaessa tasoristeys sijaitsee mutkan jälkeen, mutta tämä ei kuitenkaan häiritse tasoristeuksen havainnointia. Lipontieltä tultaessa tasoristeysmerkkejä ei näe lainkaan.

- Tasoristeuksen ennakkovaroitusmerkkien lisääminen Lipontielle. Tasoristeysmerkin lisääminen tien vasemmalle puolelle tasoristeykseen idästä tultaessa
- Nopeusrajoituksen 30 km/h asettaminen junille tasoristeuksen kohdalle pohjoisesta tultaessa

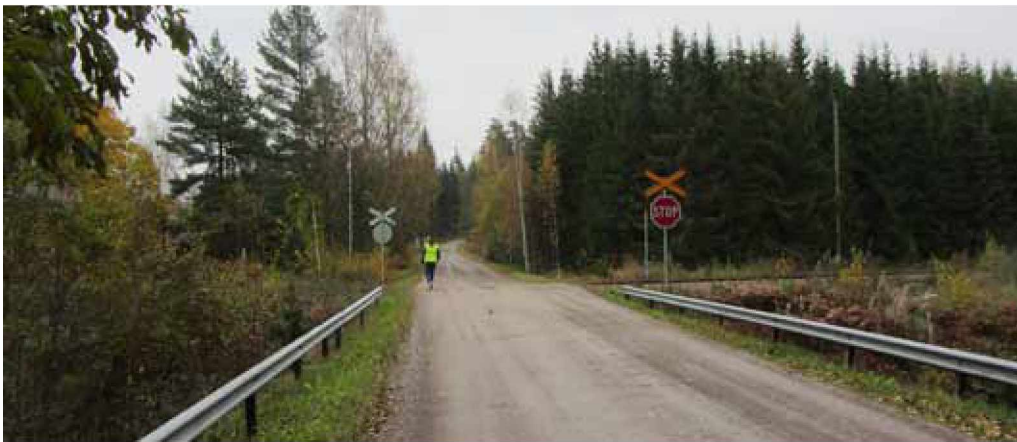
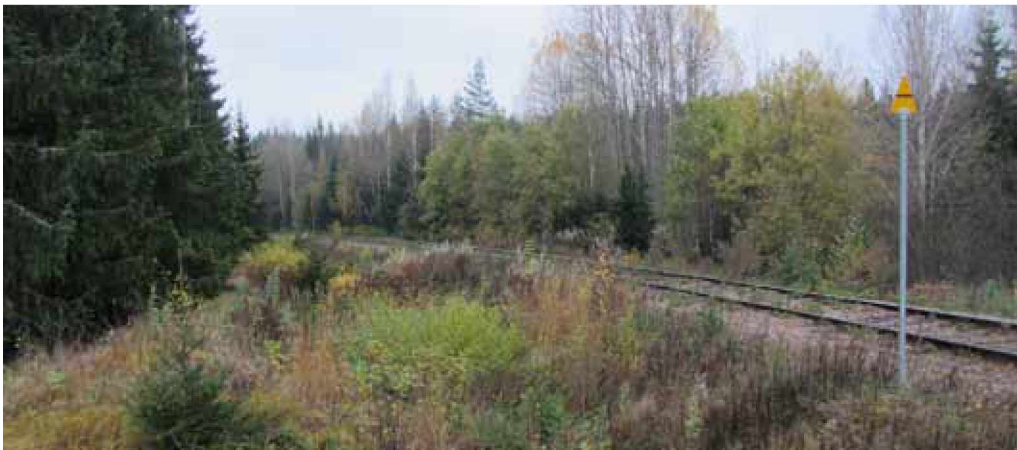
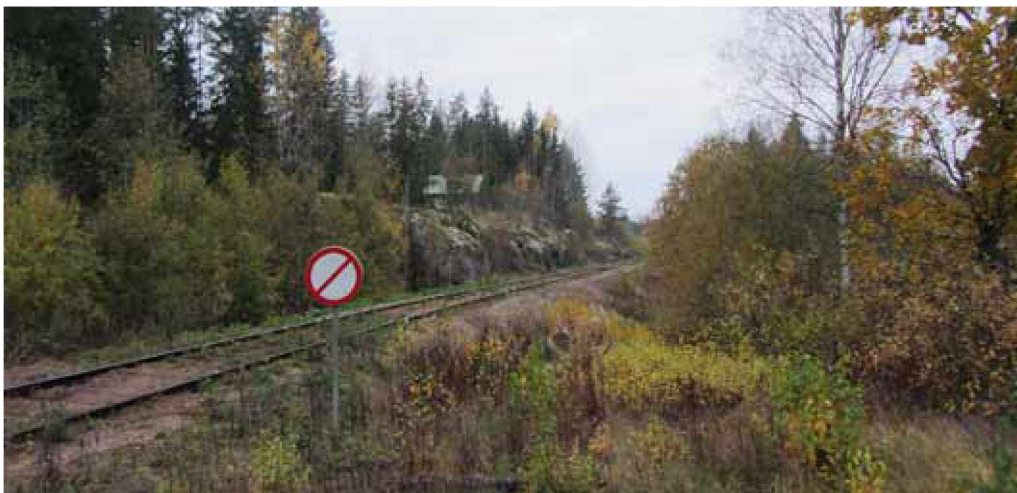
### 31. Eskilom, Loviisa

Eskilomin tasoristeys sijaitsee Eskilomintiellä (maantie 11891) Loviisassa. Tiellä on hiljainen liikenne keskimääräisen vuorokausiliikenteen ollessa ainoastaan noin 80. Tasoristeyksessä on huonot näkemät idästä vasemmalle radan mutkan vuoksi. Idästä oikealle näkemät jäävät myös vajaaksi. Lännestä tultaessa tasoristeys sijaitsee mutkan jälkeen, mutta tämä ei kuitenkaan haittaa tasoristeyksen havainnointia.

- Tasoristeyksen eteläpuolella olevan junien nopeusrajoituksen 30 km/h jatkaminen tasoristeyksen yli

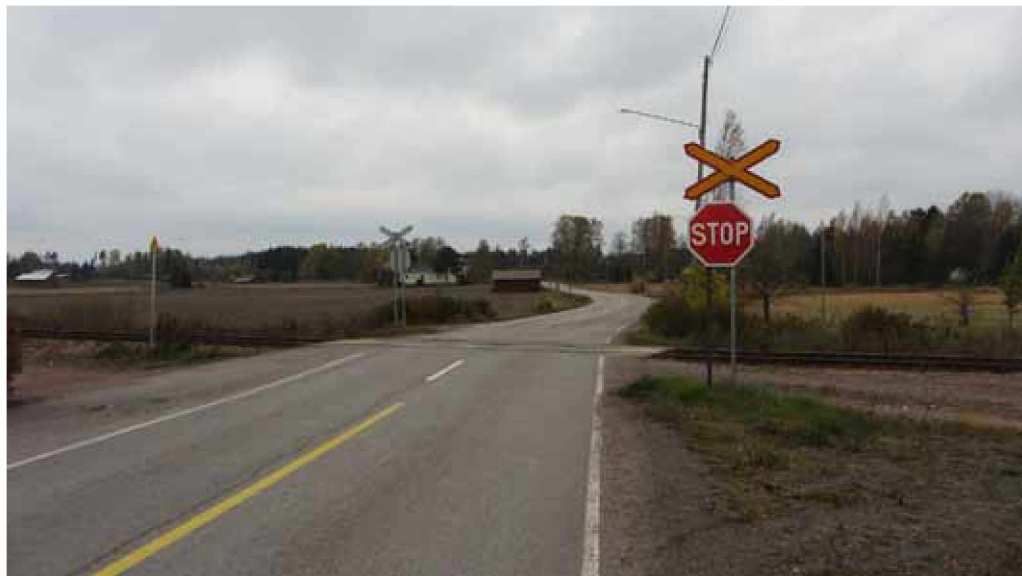
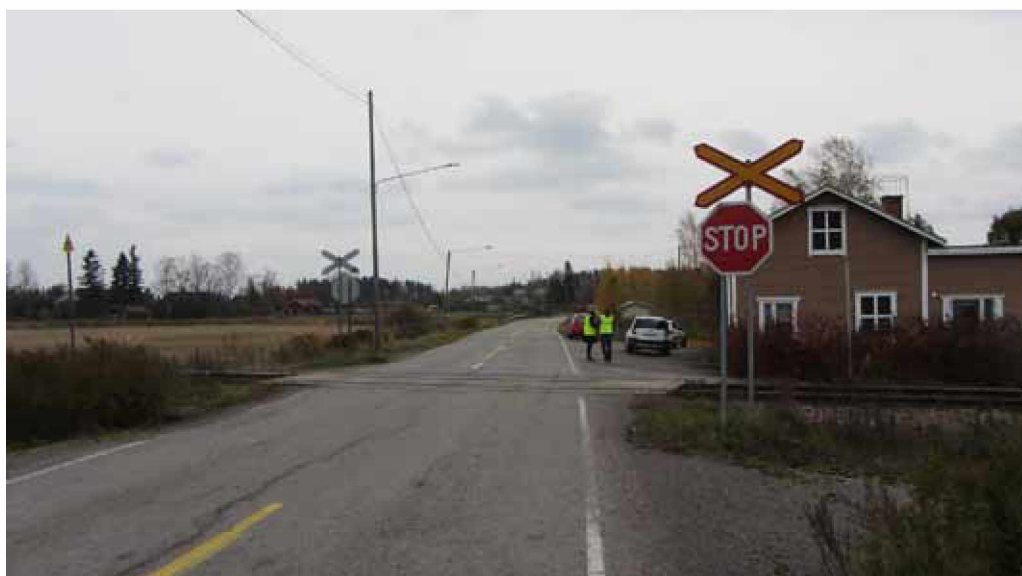
### 32. Skinnarbyntie, Loviisa

Skinnarbyntien tasoristeys sijaitsee Loviisassa maantiellä 1762. Tasoristeyksessä on täydet näkemät joka suuntaan, näkemät avautuvat myöhään radan vieressä olevien rakennusten takia. Aivan tasoristeuksen vieressä on tonttiliittymä, mutta sen ajoneuvo-käyttö on vähäistä. Tie ja rata risteävät hieman liian jyrkässä kulmassa. Odotustasanne on 5,5 metriä leveä, joten kahden raskaan liikenteen ajoneuvon kohtaaminen on tasoristeyksessä haastavaa. Mahdollinen kohtaaminen on kuitenkin helppo ajoittaa ennen tai jälkeen tasoristeuksen, koska näkemät tien suuntaan ovat hyvät kumpaankin suuntaan.

- Mikäli liikennemäärä tasoristeyksessä kasvaa, voidaan tasoristeukseen asentaa puolipuumilaitteisto
